Parroquia San Alberto Magno

REGISTRO ANALITICO DE ESPACIOS HABITABLES

Yunge Valenzuela Brisa N.

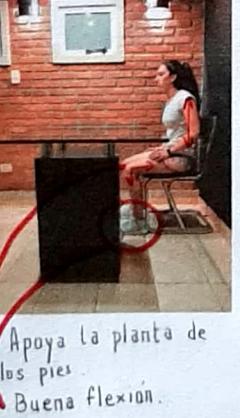
3.

Puede sentarse cómodamente. Apoya correctamente la espalda y adquiere una postura erguida a 90°. Sus piernas flexionadas presentan el ángulo ideal.

El escritorio tiene una altura óptima.

Apoya la planta de los pies.
Buena flexión.

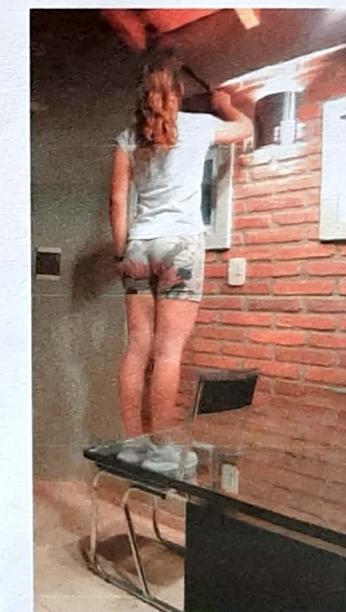
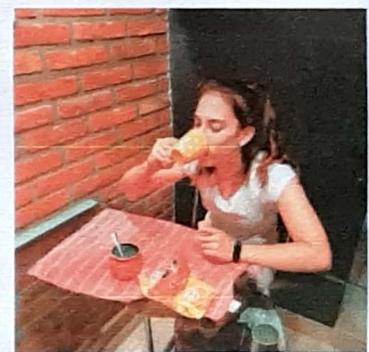
USO PARA EL QUE NO FUE DISEÑADO

- Merendar y/o desayunar
- Pararse sobre el escritorio o silla
- Emplear la silla como estante.
- Meditar.

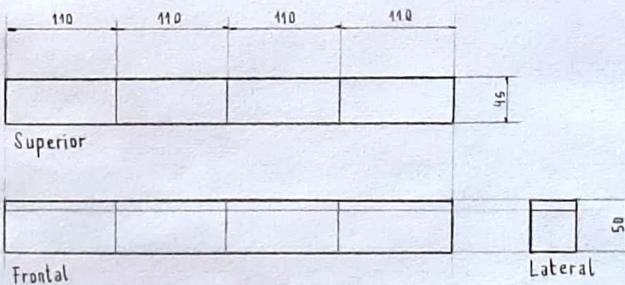
EQUIPAMIENTO

Banco

- Materialidad :

- Hormigón alisado.

- ✓ Amplios, capacidad aproximada 8 personas
- ✓ Apto para casi todas las edades
- x Deteriorados, poco mantenimiento
- x Materialidad no óptima (frios o muy calientes cuando reciben luz solar.)
- x Rígido, poco confortable.

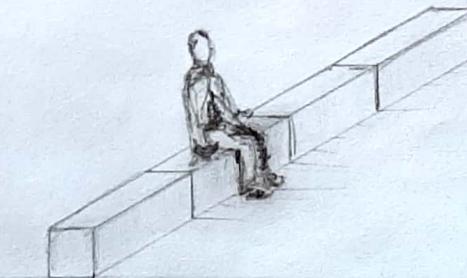
Nadie los utiliza durante tiempos prolongados por ser incómodos. La gente prefiere sentarse sobre el suelo o llevar sus propios sillones.

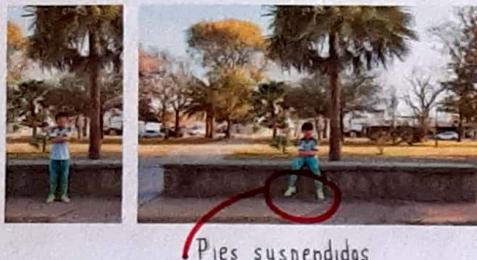
1.

Pies suspendidos

El niño al sentarse no le llegan los pies al suelo provocando que su postura no sea óptima para un buen descanso.

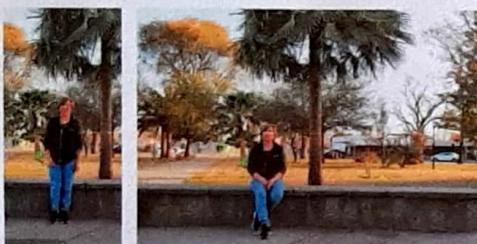
2.

Adulto
68 Años

1,6m

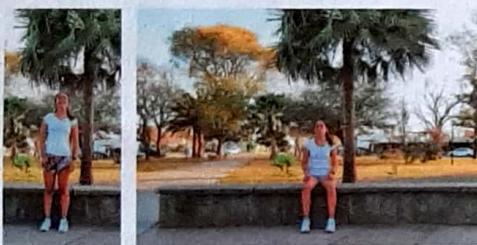
3.

Adolescente
15 Años

1,7m

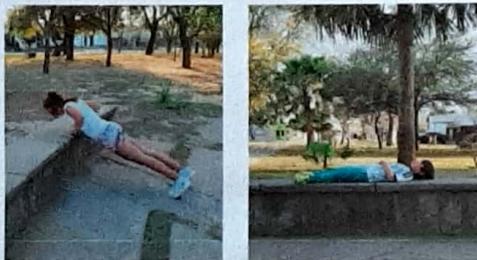
USO PARA EL
QUE NO FUE
DISEÑADO

- Recostarse.
- Hacer ejercicio

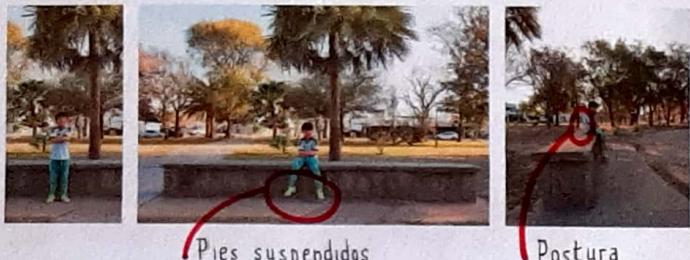
1.

Pies suspendidos

Postura
encorvada

El niño al sentarse no le llegan los pies al suelo provocando que su postura no sea óptima para un buen descanso.

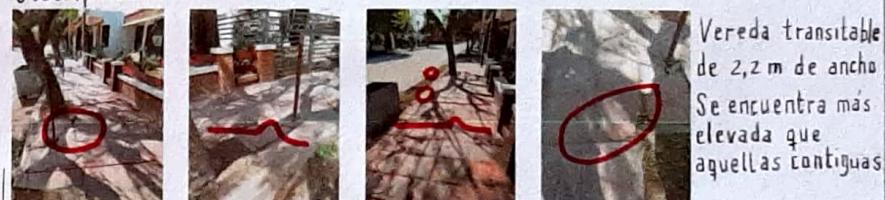
Vereda transitable
de 2,2 m de ancho
Se encuentra más
elevada que
aquellas contiguas

- Materialidad: baldosas de exterior. color: terracota
- Los desniveles pueden causar tropiezos
- Presenta roturas debido al crecimiento de raíces y a la poca resistencia del suelo
- En partes se vuelve más estrecha por los canteros

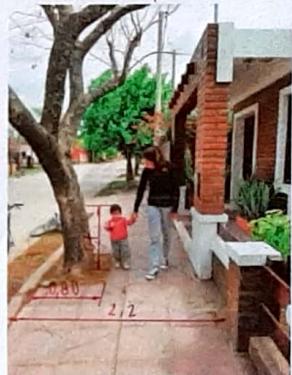
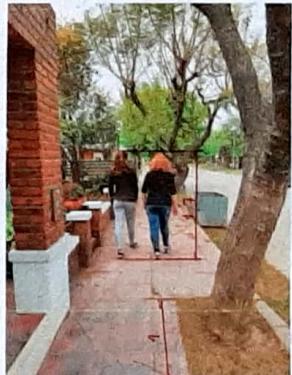
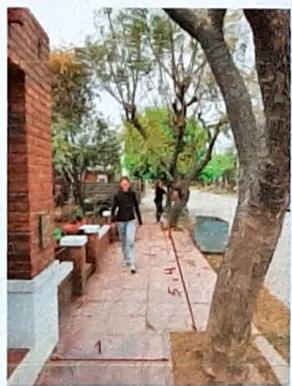
(Medidas expresadas en m)

2 personas circulan cómodamente. En caso de alguna de ellas llevar consigo un objeto de gran magnitud (como una bicicleta), solo una circulará sin problemas.

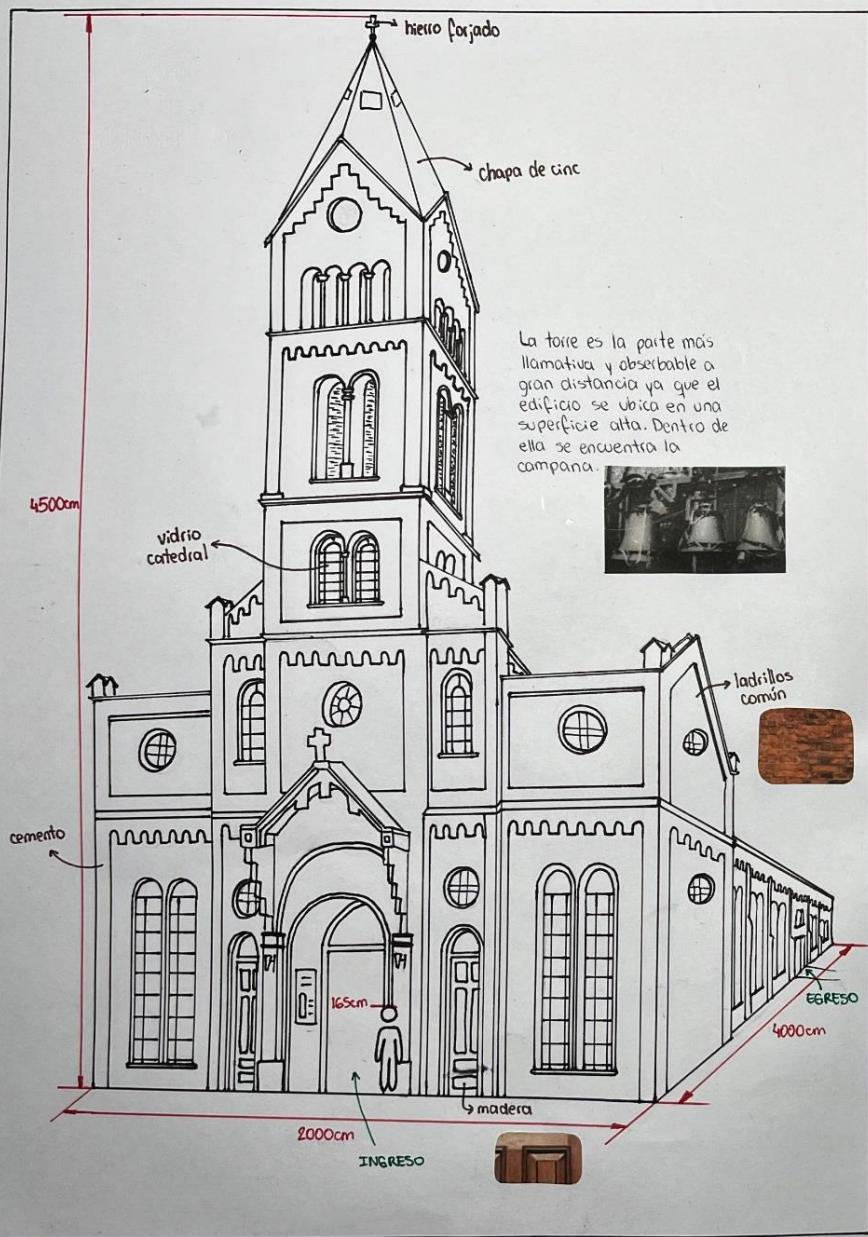
La torre es la parte más llamativa y observable a gran distancia ya que el edificio se ubica en una superficie alta. Dentro de ella se encuentra la campana.

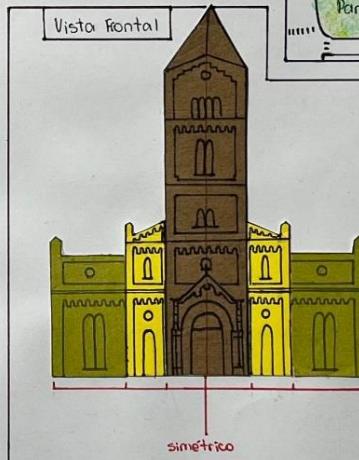
Podemos observar que el templo es simétrico y tiene un desarrollo de 3 tramos rectangulares de cada lado

- El CENTRO se divide a lo alto en 5 partes donde podemos encontrar la puerta principal, ventanas terminadas en arco y en la torre, la campana.
- Los MEDIOS se dividen a lo alto en 2 partes donde encontramos 1 ventana terminada en arco y 1 puerta terminada en arco en cada tramo.
- Los LATERALES se dividen en 2 partes y en ellos observamos 2 ventanas terminadas en arco de cada lado.

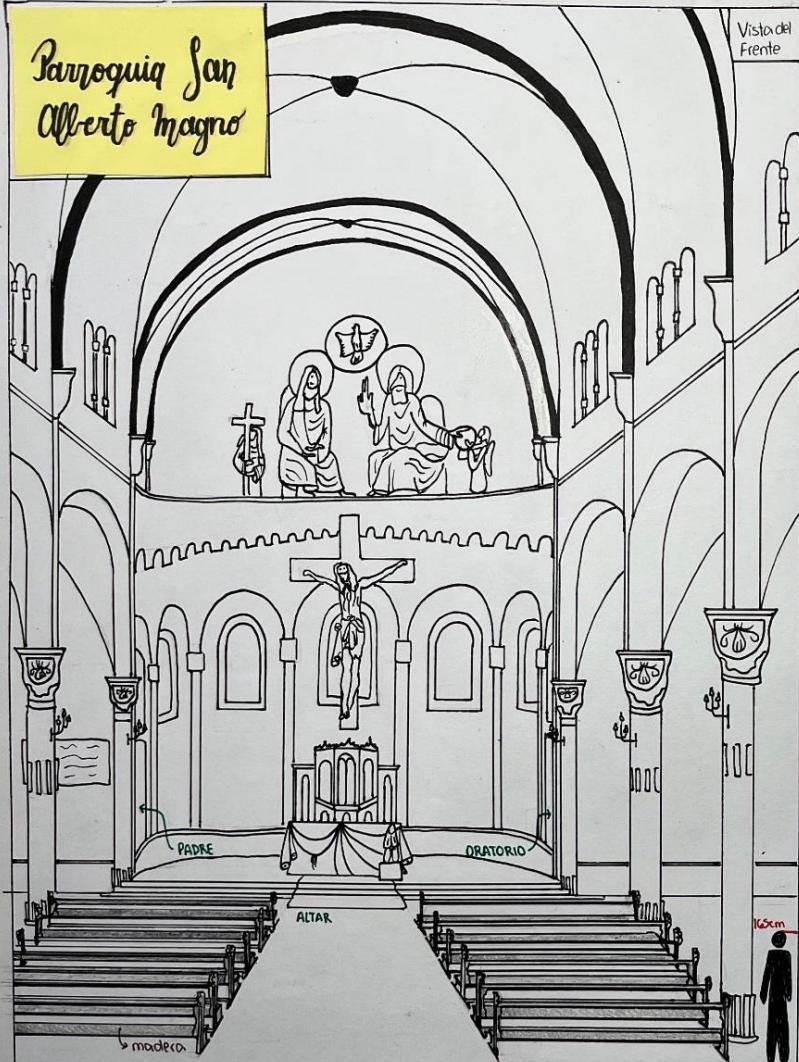
El templo está revocado y pintado en tonos suaves. Completan la decoración los cuadros de Vía Crucis, el Crucifijo y las pinturas en la bóveda principal.

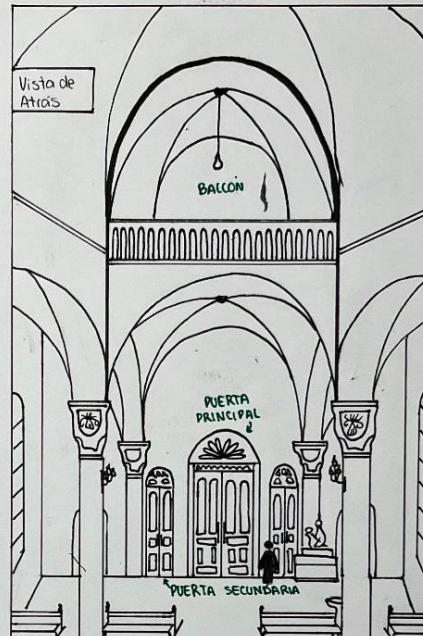
En el fondo podemos observar el balcon. Este lugar fue destinado al coro y también es por donde se accede a las escaleras que llevan a la torre.

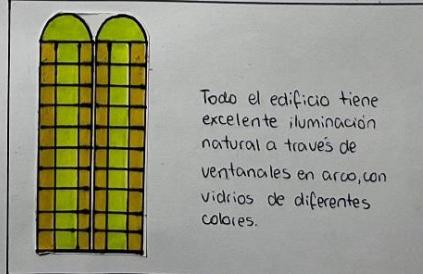
Todo el edificio tiene excelente iluminación natural a través de ventanales en arco, con vidrios de diferentes colores.

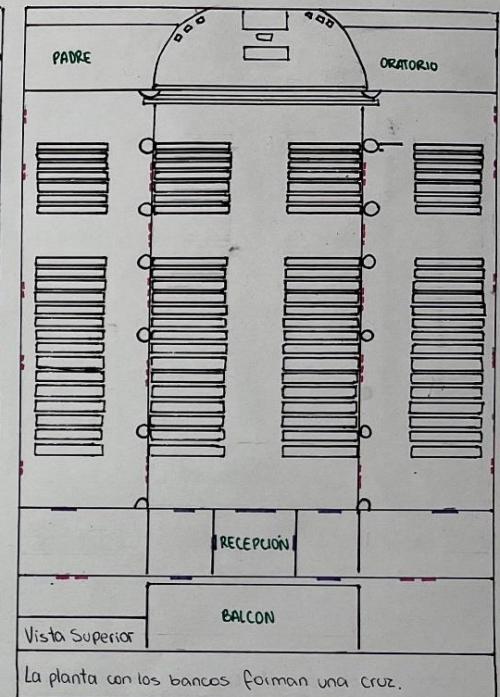
La separación de las naves se resuelve con 6 columnas cilíndricas, el revestido es con revoco pulido de aspecto granítico, con una base octagonal y capitales adornados con hojas y volutas.

Desde los capitales empiezan los arcos de medio punto uniendo las columnas entre sí y se prolongan simétricamente formando aristas hacia el centro de las bóvedas, cubiertas con una cesta de madera torneada.
